Ελισάβετ Μ. Καβουλάκη

Στοιχεία που αφορούν τη χρήση του ξύλου στο ανάκτορο της Κνωσού, όπως επιβιώνουν στον χρόνο και τεκμηριώνονται από τις αναστηλωτικές επεμβάσεις

INVESTIGATION OF THE USE OF WOOD AS ARCHITECTURAL FEATURE IN THE PALACE OF KNOSSOS, THROUGH THE DOCUMENTATION OF THE RESTORATION WORKS

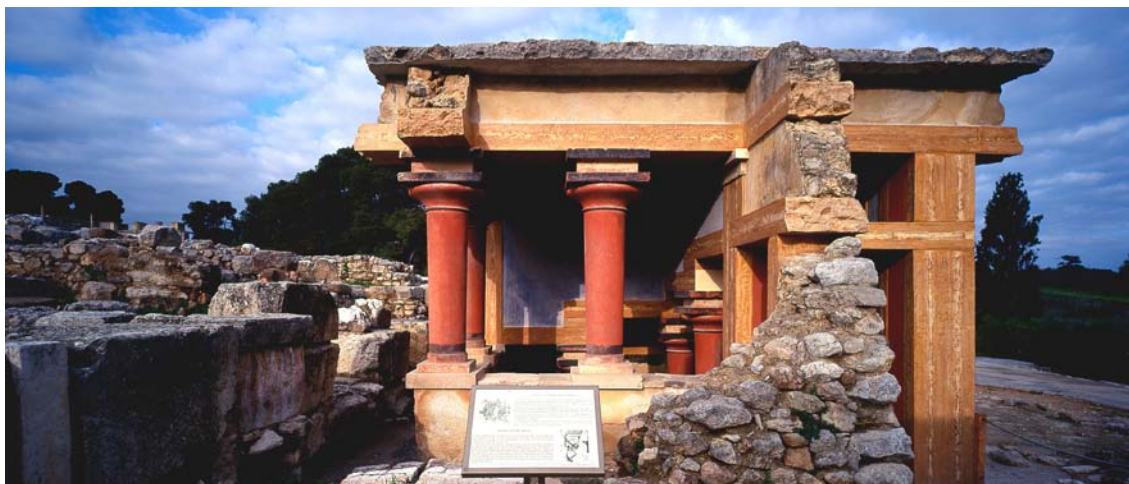
Εικ. 1. Ανάκτορο Κνωσού, «Βόρεια Δεξαμενή Καθαρμών».

Βασικό δομικό στοιχείο του μινωικού ανακτόρου, που εξασφάλιζε τη μέγιστη δυνατή αντοχή του στους σεισμούς, ήταν το ξύλο. Σε μια προσπάθεια όχι μόνο να προστατευθούν και να αποκατασταθούν τμήματα του μνημείου, αλλά και να αποδοθεί η αρχική μορφή τους, ο Sir A. Evans και οι συνεργάτες του χρησιμοποίησαν το συγκεκριμένο υλικό και στην αναστήλωση, κυρίως σε εκείνη της πρώτης φάσης (πριν από τον Α΄ Παγκόσμιο Πόλεμο). Τα περισσότερα από τα ξύλα αυτά δεν σώζονται σήμερα, καθώς αντικαταστάθηκαν με σιδηροδοκούς ή σκυρόδεμα κατά τη δεύτερη φάση των επεμβάσεων (Εικ. 1).

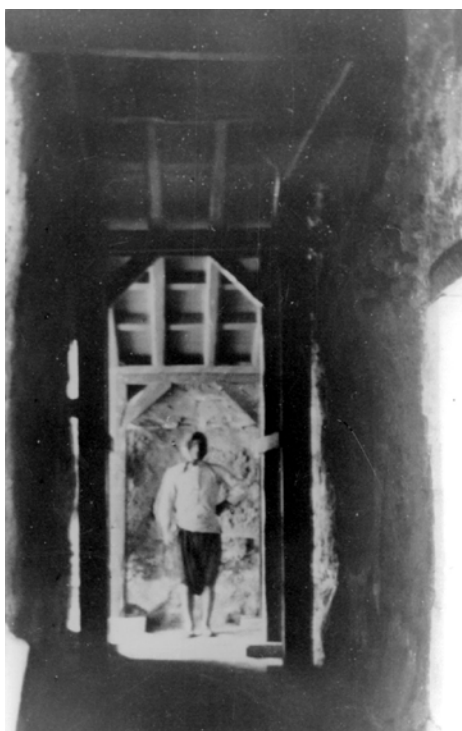
Εικ. 2. Ανάκτορο Κνωσού, «Ανατολικός – Δυτικός Διάδρομος». Αποκατάσταση του ξύλινου συστήματος ενίσχυσης της αναστηλωμένης τοιχοδομίας.

κατασκευής, τα οποία είχαν απανθρακωθεί, και αφετέρου νέες ξύλινες δοκοί χρησιμοποιήθηκαν ως πρόσθετη δομική στήριξη (Εικ. 2, 3).

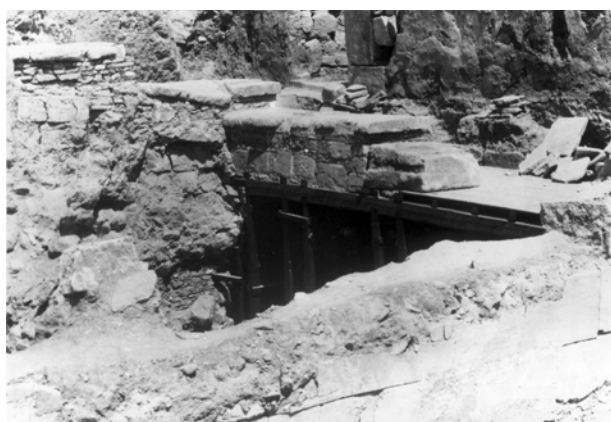
Εικ. 3. Ανάκτορο Κνωσού, ξύλινα υποστυλώματα στον «Ανατολικό – Δυτικό Διάδρομο».

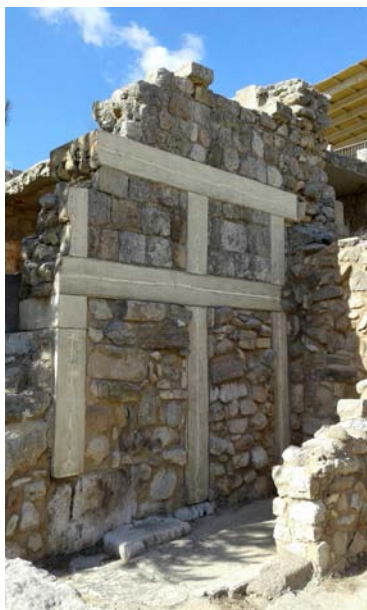
Εικ. 4. Ανάκτορο Κνωσού, χώρος των Εργαστηρίων. Αποκατάσταση του ξύλινου συστήματος ενίσχυσης της αναστηλωμένης τοιχοδομίας.

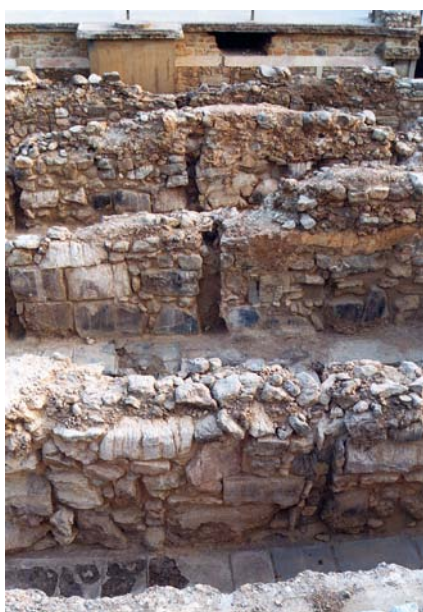
Εικ. 6. Ανάκτορο Κνωσού, «Δυτικές Αποθήκες III-VII». Διακρίνονται οι εγκοπές τοποθέτησης του ξύλου.

Το τυπικό σύστημα ενίσχυσης με ξύλα της αργολιθοδομής των νεοανακτορικών κτηρίων αποκαταστάθηκε από τον Sir A. Evans μόνο στους πλήρως αναστηλωμένους χώρους του μνημείου. Πράγματι, μεταλλικές δοκοί ή οπλισμένο σκυρόδεμα αποδίδουν το σύστημα αυτό στις θέσεις όπου υπήρχαν δοκοί ανωφλίων και δαπέδων, που στεγάζουν ισόγειους χώρους και δημιουργούν ορόφους (Εικ. 4, 5). Αντίθετα, στις μινωικές τοιχοδομίες, στις οποίες δεν στηρίζονται φέροντα στοιχεία ή αναστηλωμένα τμήματα, οι εγκοπές που σώζονταν για την τοποθέτηση των ξύλων διατηρήθηκαν ακέραιες. Η σφράγισή τους

με αργούς λίθους και τσιμεντοκονία (Εικ. 6, 7) έγινε αργότερα κατά τις εργασίες της δεκαετίας του '50 υπό τον Έφορο Ν. Πλάτωνα (Κνωσός 2000-2008, 132-151).¹

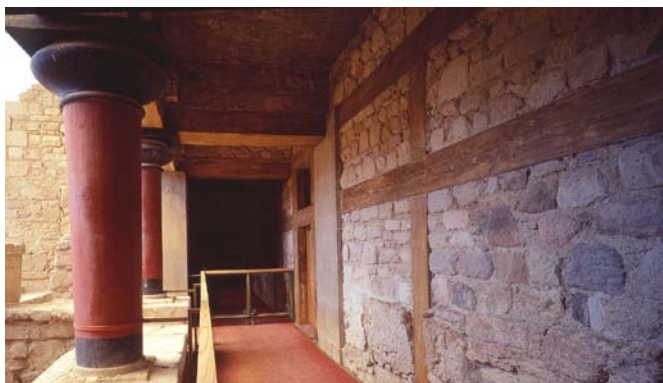
Εικ. 5. Ανάκτορο Κνωσού, «Ανατολικός – Δυτικός Διάδρομος». Αποκατάσταση του ξύλινου συστήματος ενίσχυσης της αναστηλωμένης τοιχοδομίας.

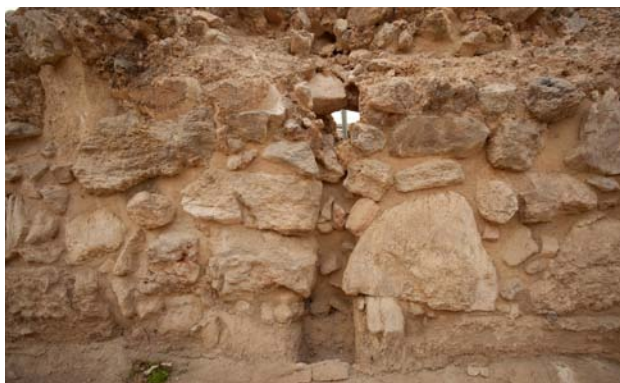
Εικ. 7. Ανάκτορο Κνωσού, «Δυτικές Αποθήκες III-VII». Διακρίνεται η εγκοπή τοποθέτησης του ξύλου, μετά την αφαίρεση της παλαιάς σφράγισης.

¹ Σημαντικά στοιχεία που αφορούν την κατασκευή και χρήση του κατακόρυφου, του οριζόντιου και του εγκάρσιου ξύλου ενίσχυσης των μινωικών τοιχοδομιών, εντοπίστηκαν στο πλαίσιο των πρόσφατων εργασιών συντήρησης-αποκατάστασης (Γ' ΚΠΣ, ΕΣΠΑ, 2000-2015), οπότε αφαιρέθηκε η νεότερη αυτή επέμβαση.

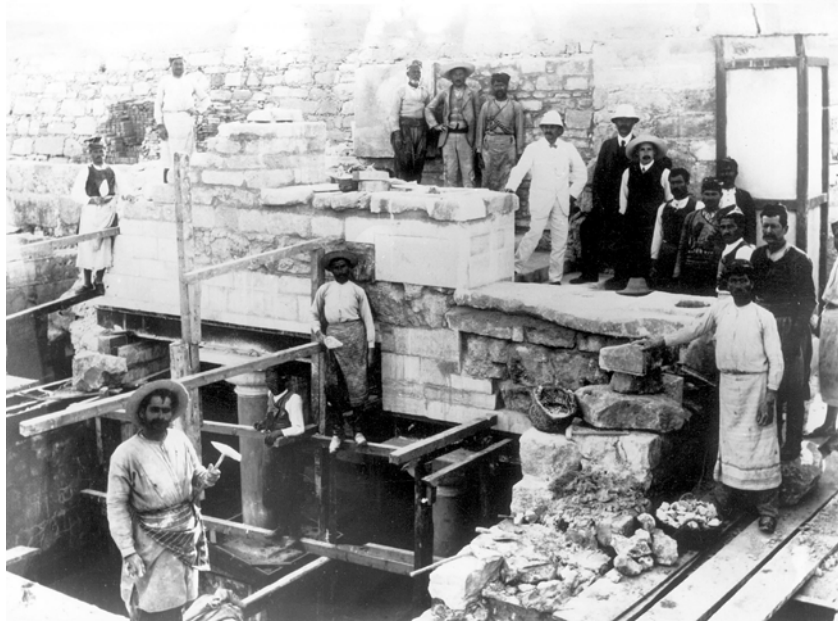
Εικ. 8. Ανάκτορο Κνωσού, αποκατάσταση του «Μεγάλου Κλιμακοστασίου», 1905.

Το ξύλο χρησιμοποιήθηκε ευρέως στις πρώτες αποκαταστάσεις του ανακτόρου της Κνωσού. Στο «Μεγάλο Κλιμακοστάσιο», το 1901, στερεώθηκε με ξύλινα υποστυλώματα η 3η κλίμακα υπό την επίβλεψη του αρχιτέκτονα Th. Gyfe. Όμως το 1905 τα ξύλα αυτά είχαν ήδη καταστραφεί και τα αρχαία τμήματα κινδύνευαν με κατάρρευση.

Τη νέα αποκατάστασή τους ανέλαβε ο αρχιτέκτονας Ch. Doll. Τα ξύλινα υποστυλώματα αντικαταστάθηκαν από κίονες, κατασκευασμένους από πωρόλιθο, που τοποθετήθηκαν στη θέση των ξύλινων μινωικών. Στα επιστύλια τοποθετήθηκαν σιδηροδοκοί, που στήριζαν τα θωράκια, οι οποίες μάλιστα καλύφθηκαν με ξύλο για να προσεγγίζουν τη μινωική κατασκευή, αλλά και να διακρίνονται από αυτήν ως νέα επέμβαση (Εικ. 8). Με ανάλογο τρόπο αναστηλώθηκε και το «Μέγαρο της Βασίλισσας» (Εικ. 9).

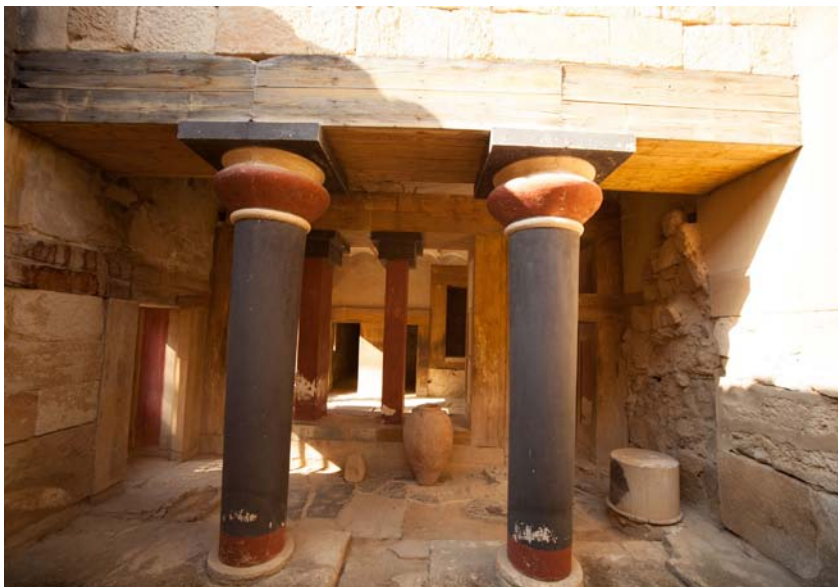
Εικ. 9. Ανάκτορο Κνωσού, «Μέγαρο Βασίλισσας». Αποκατάσταση του ξύλινου συστήματος ενίσχυσης της αναστηλωμένης τοιχοδομίας.

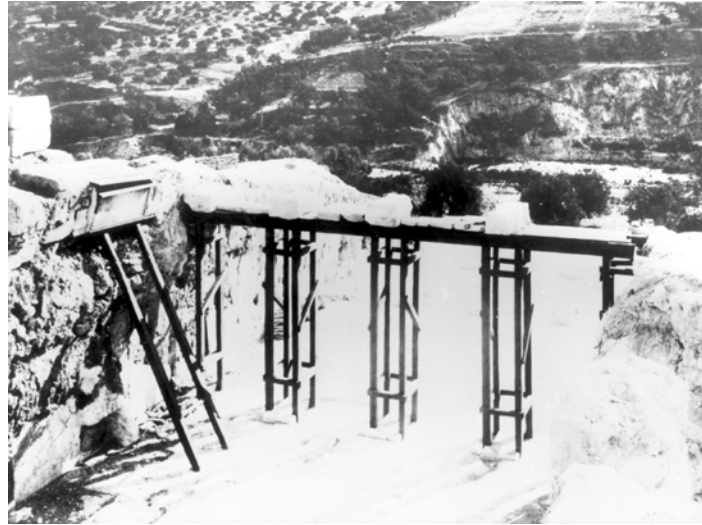
Εικ. 10. Ανάκτορο Κνωσού, «Αίθουσα των Διπλών Πελέκεων». Διακρίνονται τα ξύλινα υποστυλώματα πάνω στις λίθινες βάσεις ενίσχυσης της αναστηλωμένης τοιχοδομίας.

Όταν ανασκάφηκε το 1901 η «Αίθουσα των Διπλών Πελέκεων», τοποθετήθηκαν επίσης ξύλινα υποστυλώματα υπό τον Th. Fyfe προκειμένου να αποκατασταθούν οι λίθινες βάσεις των πεσσών του ανώτερου ορόφου (Εικ. 10). Θεωρήθηκε υλικό κατάλληλο και εύκολο στη χρήση, με το οποίο μπορούσαν να διατηρηθούν τα αρχιτεκτονικά στοιχεία στην αρχική τους θέση, εφόσον μάλιστα συνεχιζόταν η ανασκαφή.

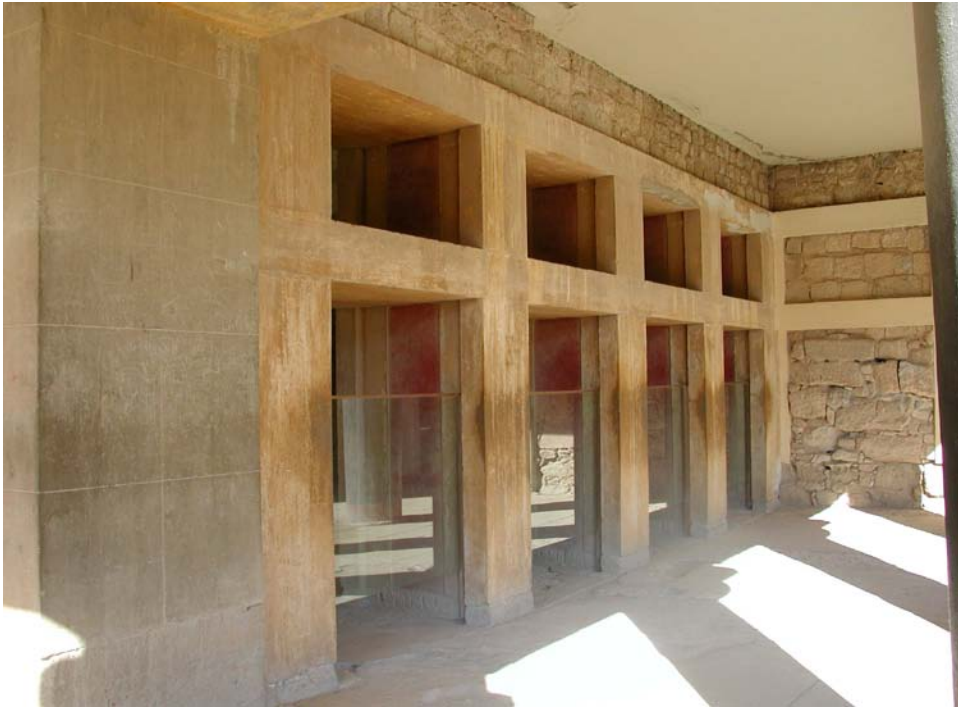
Εικ. 13. Ανάκτορο Κνωσού, «Αίθουσα των Διπλών Πελέκεων», 2017.

Ωστόσο ο συγκεκριμένος τρόπος αναστήλωσης σύντομα διαπιστώθηκε ότι δεν μπορούσε να αποτελέσει μόνιμη λύση λόγω της ευαισθησίας του υλικού και της μη αντοχής του σε συνθήκες εξωτερικού χώρου. Στο πλαίσιο αυτό οι πεσσοί των πολύθυρων και των παραθύρων κατασκευάστηκαν με λίθους ή τούβλα. Ακολούθως στην πρώτη αποκατάσταση οι επιφάνειές τους καλύφθηκαν με ξύλα, που αργότερα αντικαταστάθηκαν με χρωματισμένο επίχρισμα. Πράγματι με κιτρινωπό χρώμα δηλώνονταν τα κατακόρυφα και τα οριζόντια εγκάρσια ξύλα πάνω στις λίθινες βάσεις τους, αποδίδοντας έτσι ζωγραφικά και με ακρίβεια τον μινωικό τρόπο κατασκευής: ξύλα στα τέσσερα άκρα, τα οποία γέμιζαν με αργολιθοδομή (Εικ. 12). Αντίθετα οι λεπτομέρειες απόδοσης της επιφάνειας του ξύλου στις κατασκευές αυτές με έντονα φυσιοκρατικό τρόπο, στοιχείο που αναμφίβολα χαρακτηρίζει το ανάκτορο της Κνωσού και εντυπωσιάζει τους επισκέπτες, το οποίο διαπιστώθηκε πρόσφατα ότι οφείλεται στις επεμβάσεις της δεκαετίας του '50 (Εικ. 13) υπό τον Έφορο Ν. Πλάτωνα.²

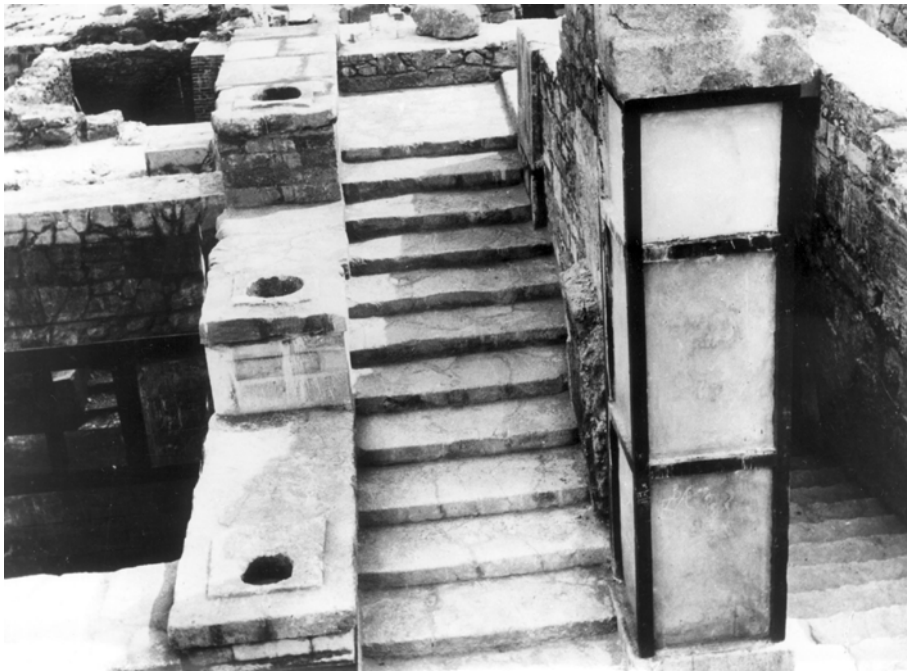
Εικ. 14. Ανάκτορο Κνωσού, «Μεγάλο Κλιμακοστάσιο», 1905.
Διακρίνεται η πρώτη αποκατάσταση πεσσού.

εντοπιστεί από τον Sir A. Evans κατά τις ανασκαφικές εργασίες. Ενδεικτικό, άλλωστε, είναι το γεγονός ότι στις πρώτες αποκαταστάσεις κατασκευάζονται με τρόπο όμοιο με τον μινωικό (Εικ. 14).

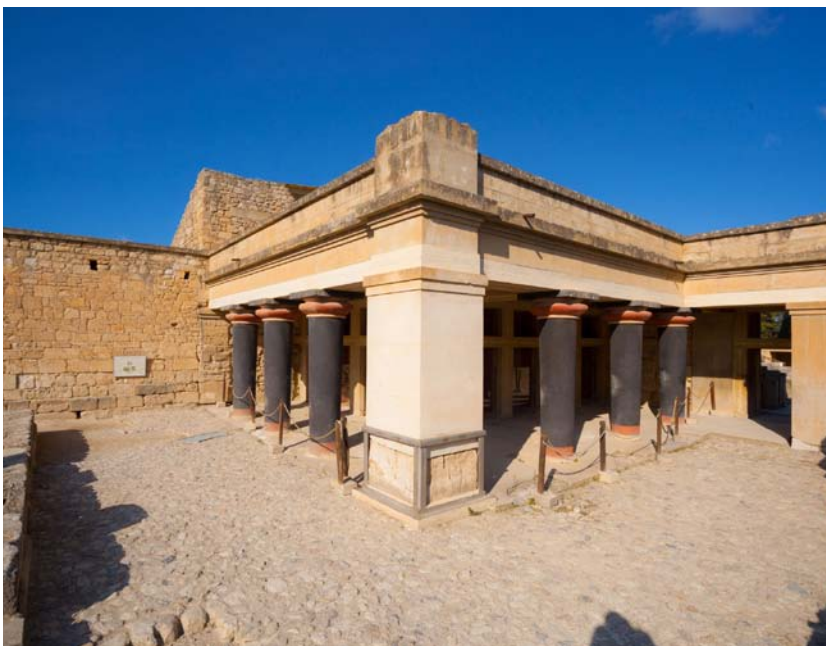
Εικ. 16. «Αίθουσα των Διπλών Πελέκεων», 2017. Διακρίνεται ο ελεύθερος λαξευτός πεσσός στο περιστύλιο.

Ωστόσο, τελικά επελέγη ένας ενιαίος τρόπος απόδοσης των αρχιτεκτονικών αυτών μελών με λαξευτή κατασκευή, που διακρίνεται με σαφήνεια από την αυθεντική μινωική (Εικ. 15, 16).
